Tribunale per i Minori di Roma

*PM Dott. R. Thomas
Proc. n. 1293/06 GUP*

Consulenza tecnica d'ufficio

*Relativa all'incidente stradale avvenuto il 25/01/06 alle ore 14.30 in Roma Via
Portuense angolo Clivio Portuense.*

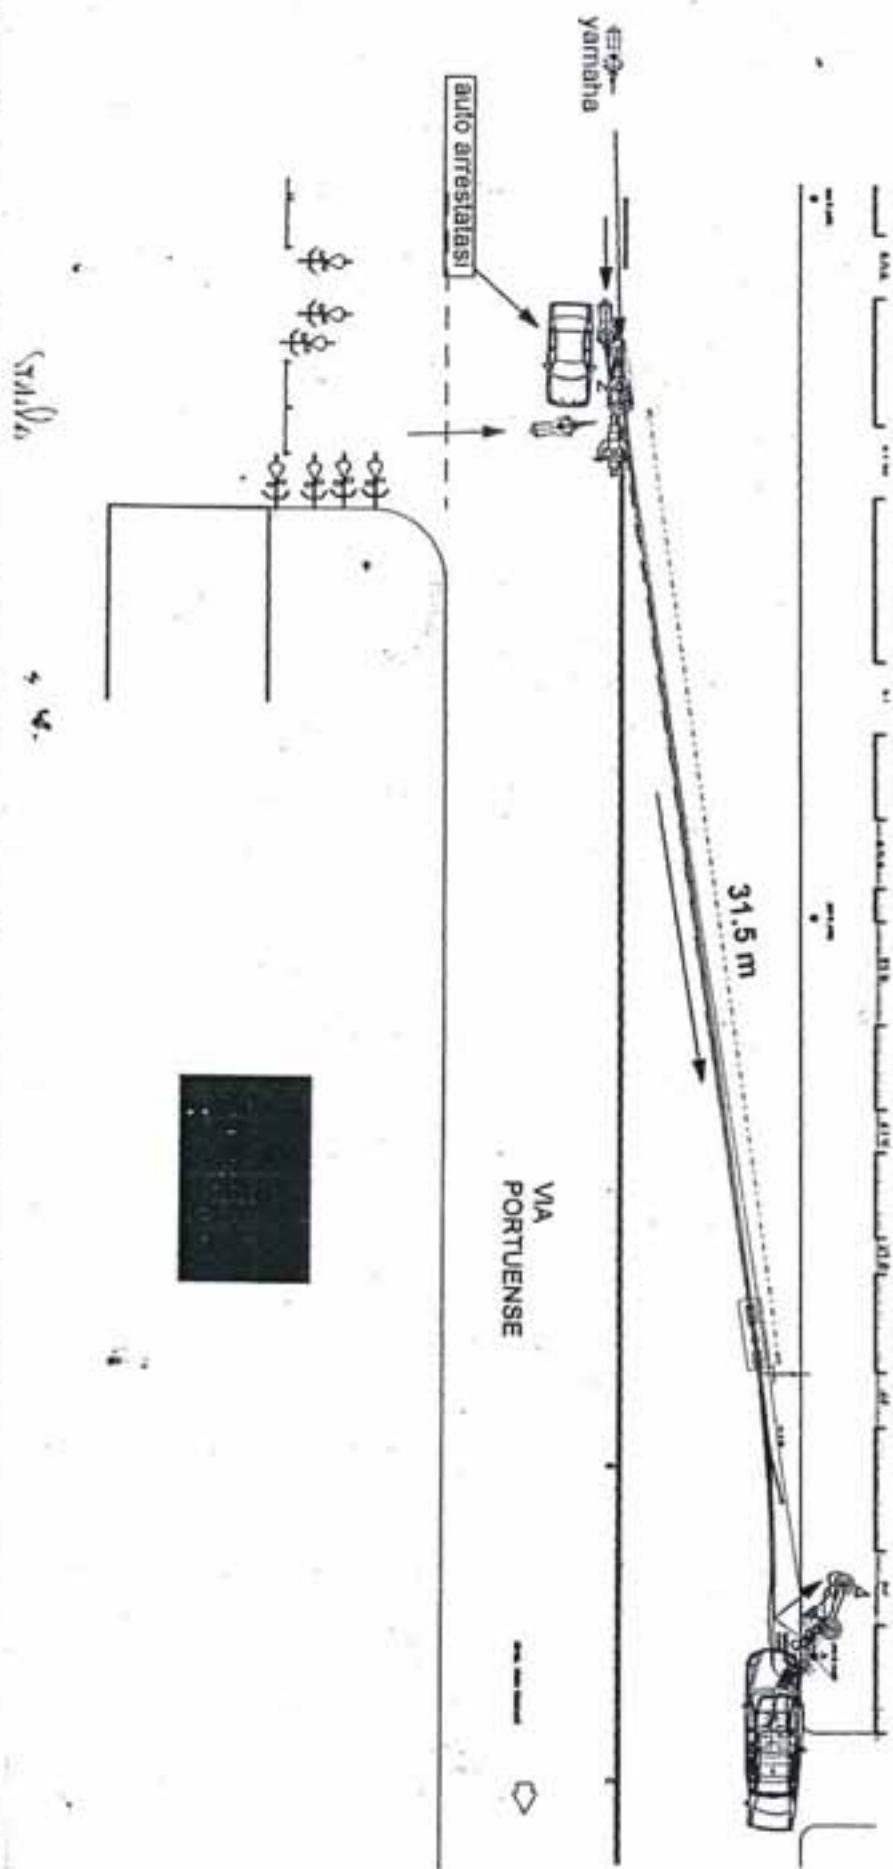
- 1 piccolo
- 1 BMW-580
- 2 Yamaha-
- 3 palo luce
- 4 muro negozi
- cala 1: 250

DINAMICA DEL SINISTRO: IL CICLOMOTORE DEL LEVIS ESEGUE UNA CONVERSIONE A SX UN'AUTO SI FERMA: IL CICLOMOTORE 8PMX2 CHE ERA AFFIANCATO ALL'AUTO SCARTA A SX PER EVITARE DI COLPIRE IL LEVIS; SOPRAGGIUNGE LA YAMAHA IN FASE DI SORPASSO CHE SCARTA A SX MA NON RIESCE AD EVITARE IL CONTATTO E PROSEGUE A SX LA CORSA
