**MEMORIA TECNICA RELATIVA AL SINISTRO STRADALE  
AVVENUTO IL GIORNO 25.01.2006 ORE 14,30 CIRCA, IN ROMA VIA  
PORTUENSE IN PROSSIMITA' DEL CIVICO N. 25.**

#### **RELAZIONE TECNICA**

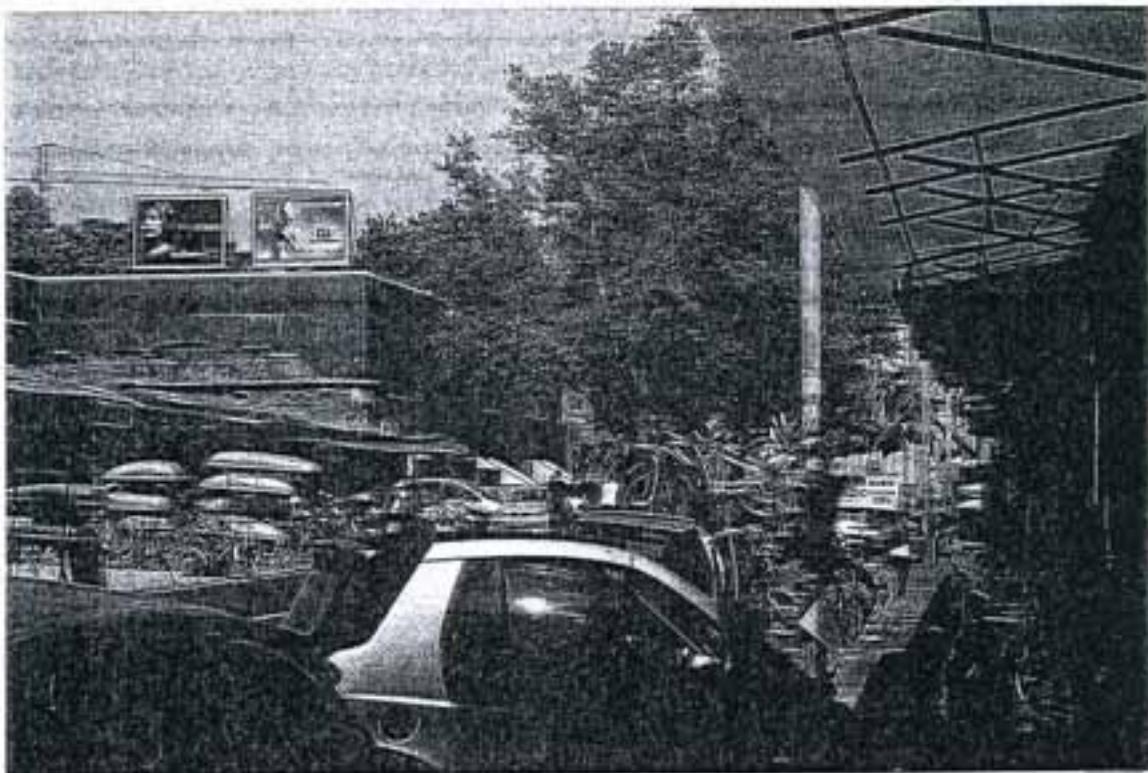
**FOTO N. 4**

A seguito dell'urto contro la base posteriore sinistra del ciclomotore, il motociclo Yamaha deviava verso sinistra, dove andava a collidere contro alcune biciclette in mostra vendita (foto P.G. n.1, 2 e 3), occupanti parte della sede stradale, che determinavano la perdita di controllo del motomezzo.

Il fotogramma illustra la zona del sinistro vista dal marciapiede lato destro direzione Porta Portese per illustrare le biciclette in mostra vendita fuori dal marciapiede.

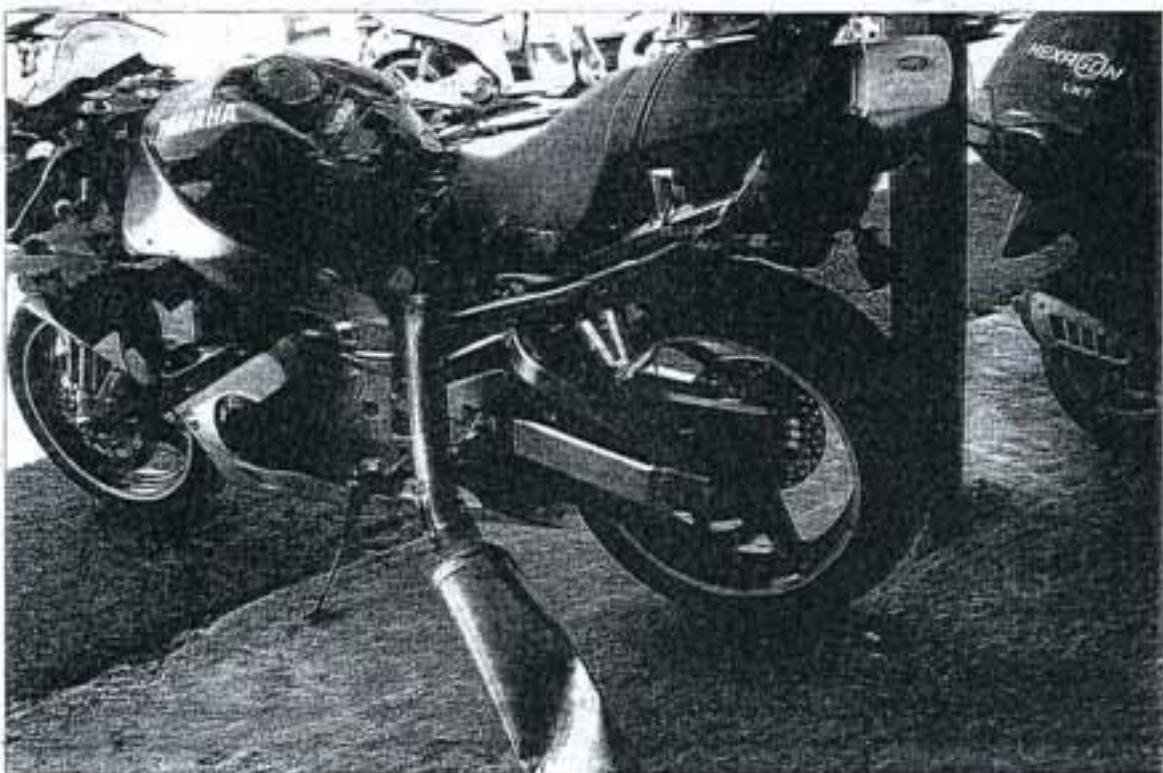
**FOTO N. 5**

Fotografia di motociclo Yamaha RN01 targa AF-23735 vista dalla fiancata sinistra, Visibili deformazioni serbatoio benzina e tubo scarico.

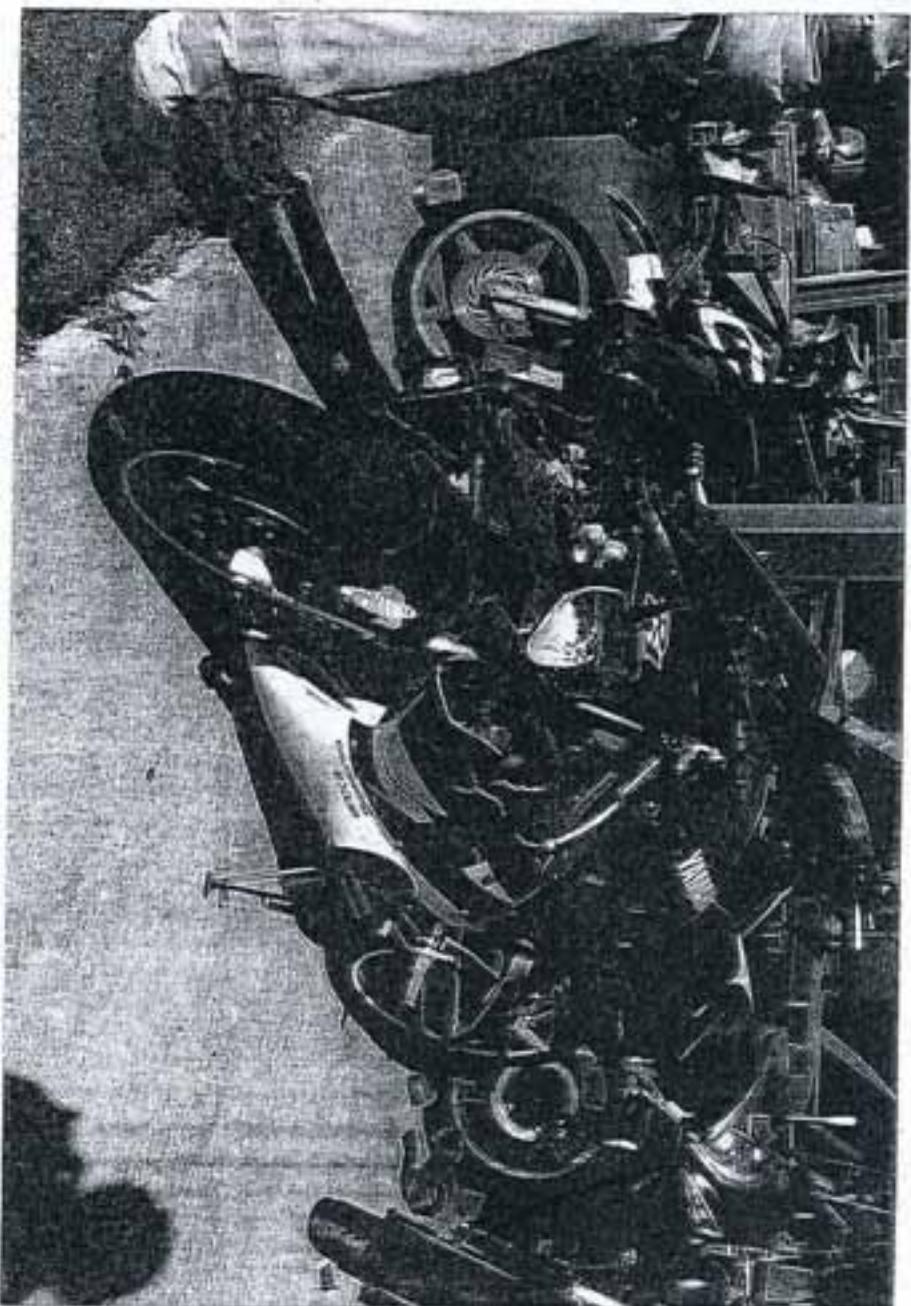
**FOTO N. 6**

Fotografia motociclo Yamaha RN01 visto dalla parte anteriore e fianco sinistro. Visibili deformazioni del cupolino orientate a destra, conseguenti all'urto contro autov. BMW..

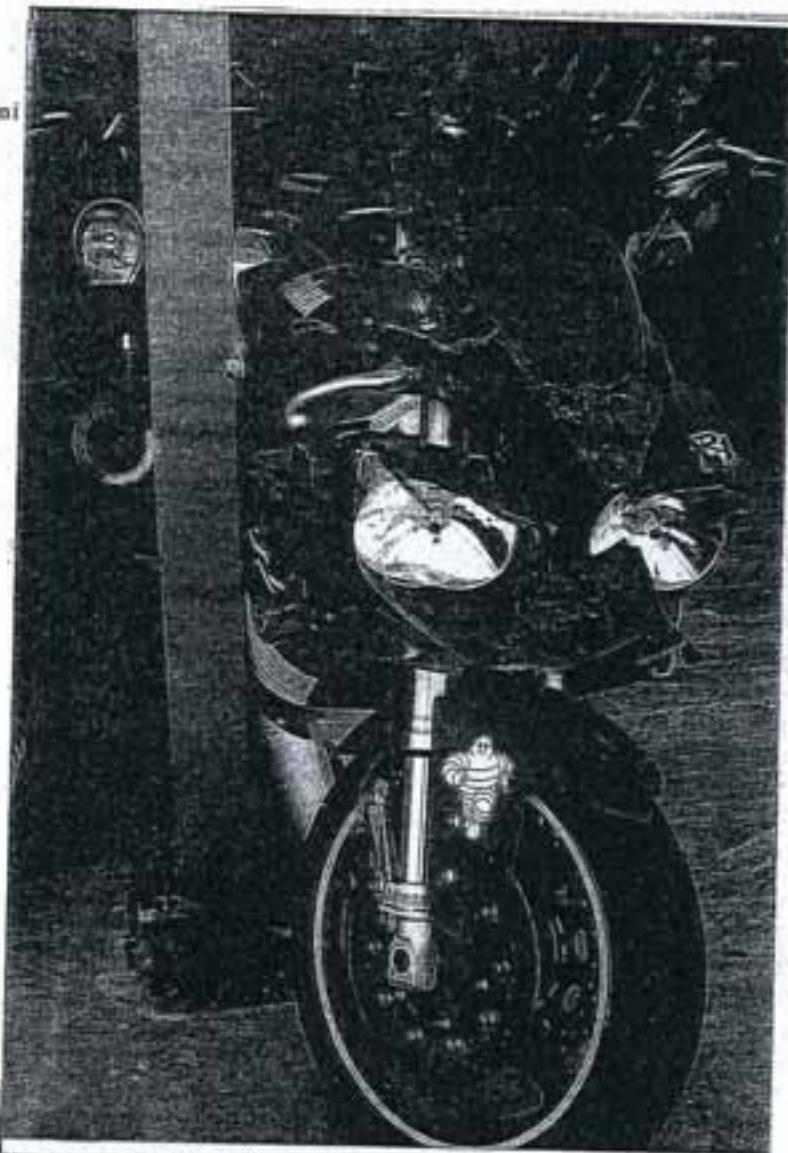
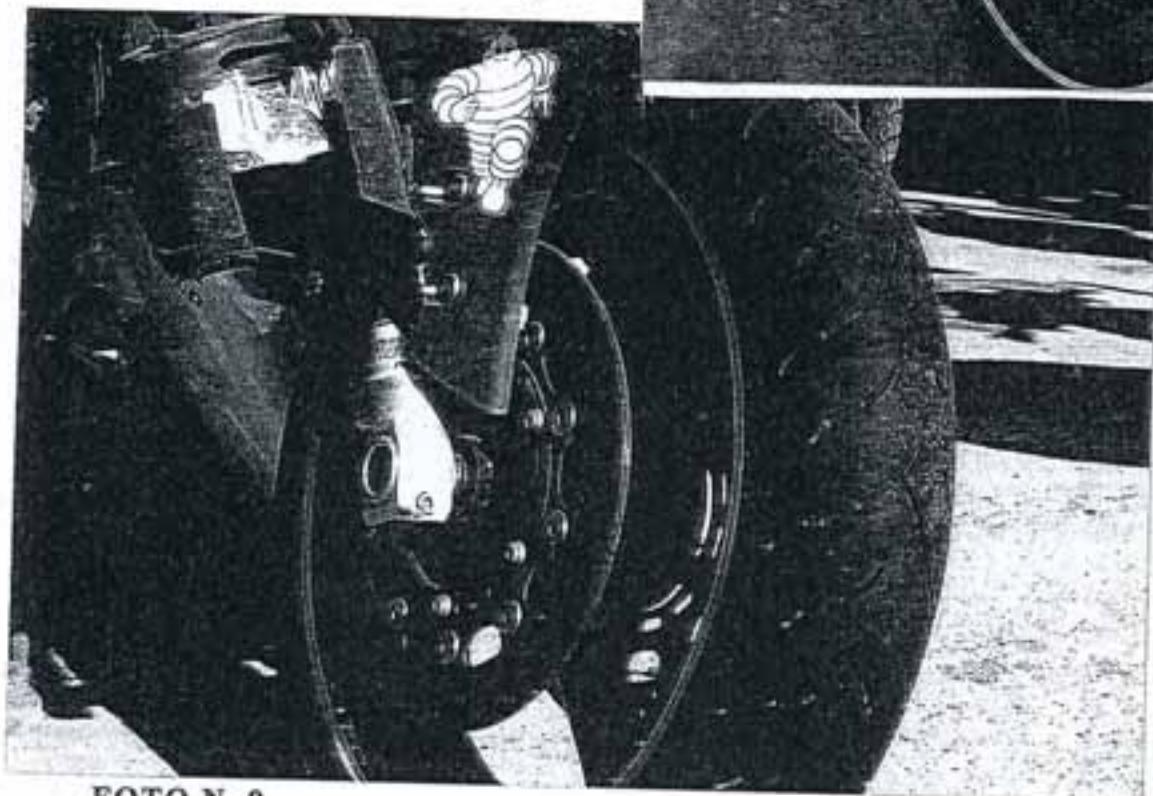
(conseguente al contatto contro la carenatura del ciclomotore, vedi foto n.9) Moderata piegatura del telaio parte destra,".

**FOTO N. 9**  
Particolare della base della forcella anteriore lato destro e della parte  
posteriore del parafango dove si evidenziano abrasioni conseguenti  
all'urto contro il ciclomotore Honda SH 8PMX2

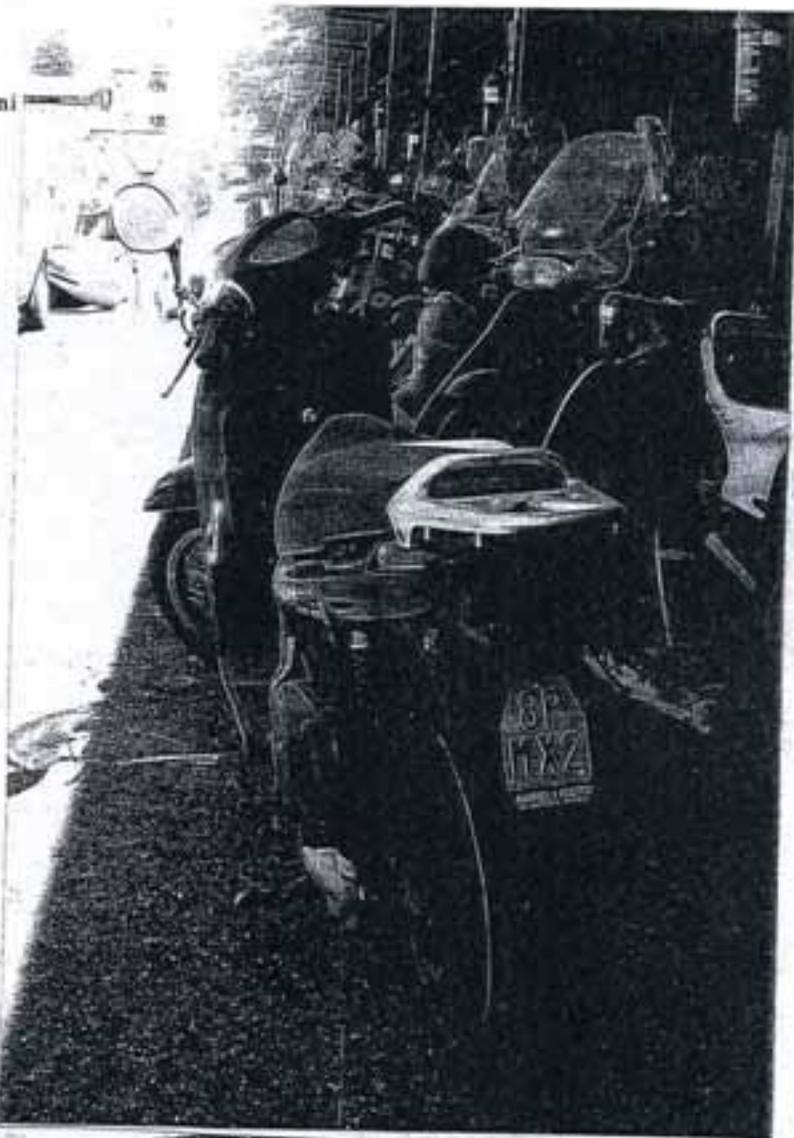
**FOTO N. 10**  
Fotografia del ciclomotore  
Honda SH50cc.targa 8PMX2  
visto dalla parte posteriore.

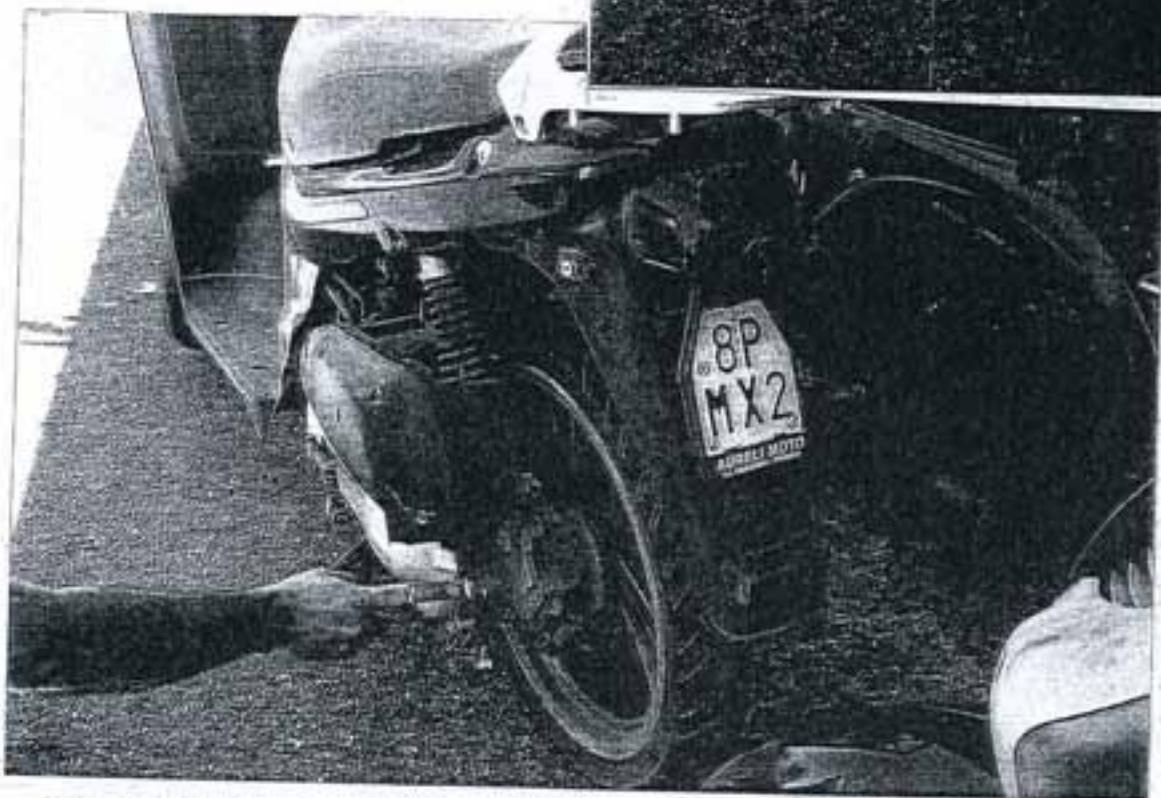
**FOTO N. 11**  
Fotogramma visto in posizione di avvicinamento alla parte posteriore  
lato sinistro. Parte interessata all'urto con il motociclo Yamaha.

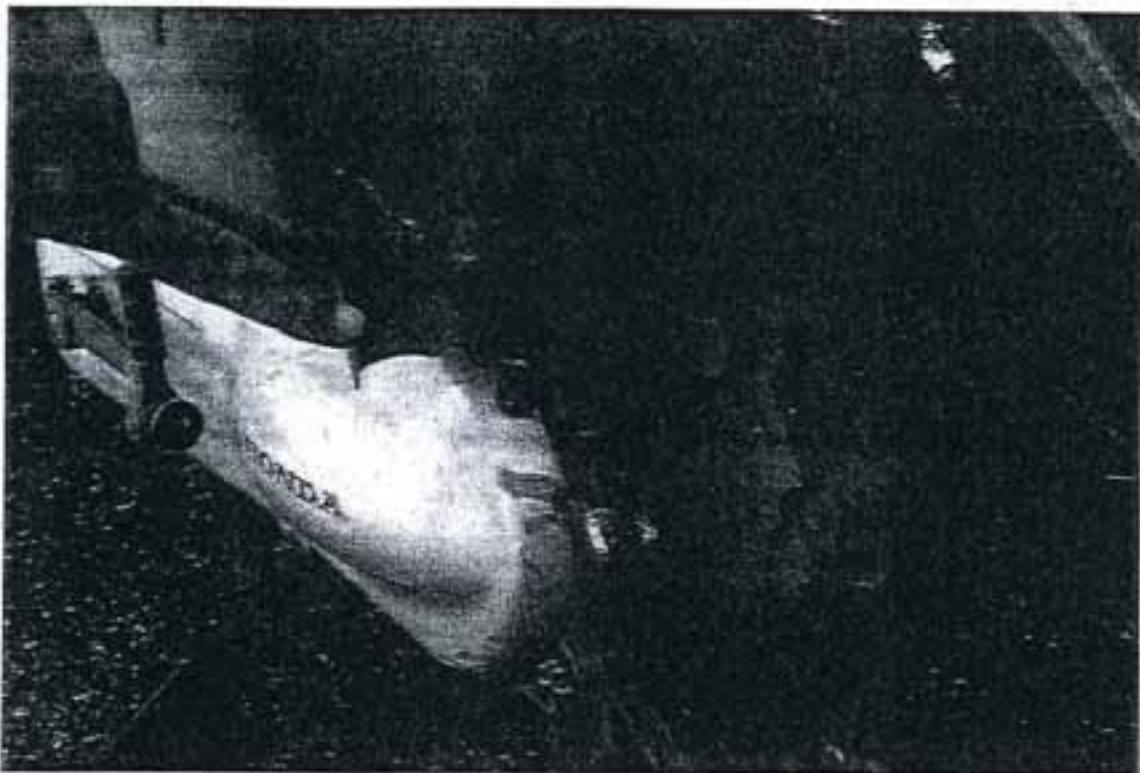
**FOTO N. 12**

Questo fotogramma visto in posizione di avvicinamento evidenzia le abrasioni sulla fiancata posteriore sinistra del ciclomotore.

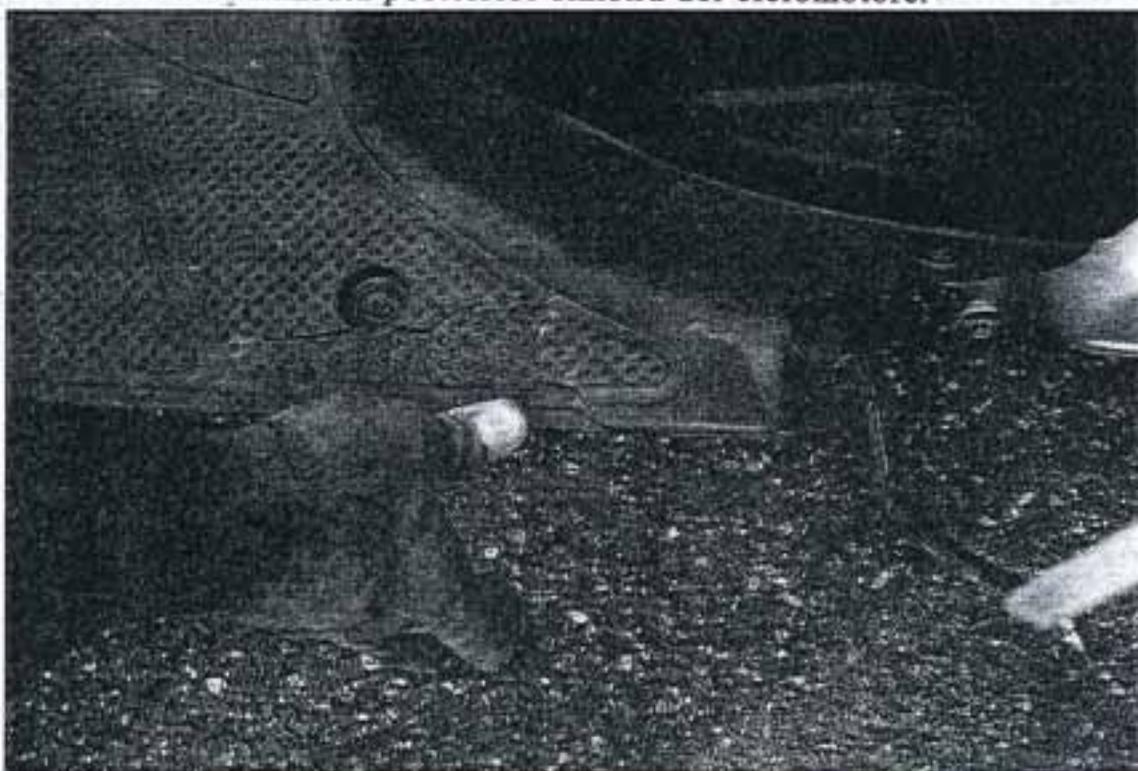
**FOTO N. 13**

**Dei danni:** *"Abrasioni della carenatura lato sinistro e del carter copri catena parte inferiore, spaccatura pedana poggia piedi, lieve incisione lato sinistro sellino.*

Il fotogramma illustra il pianale poggia piedi lato sinistro spaccato nella parte laterale posteriore sinistra.

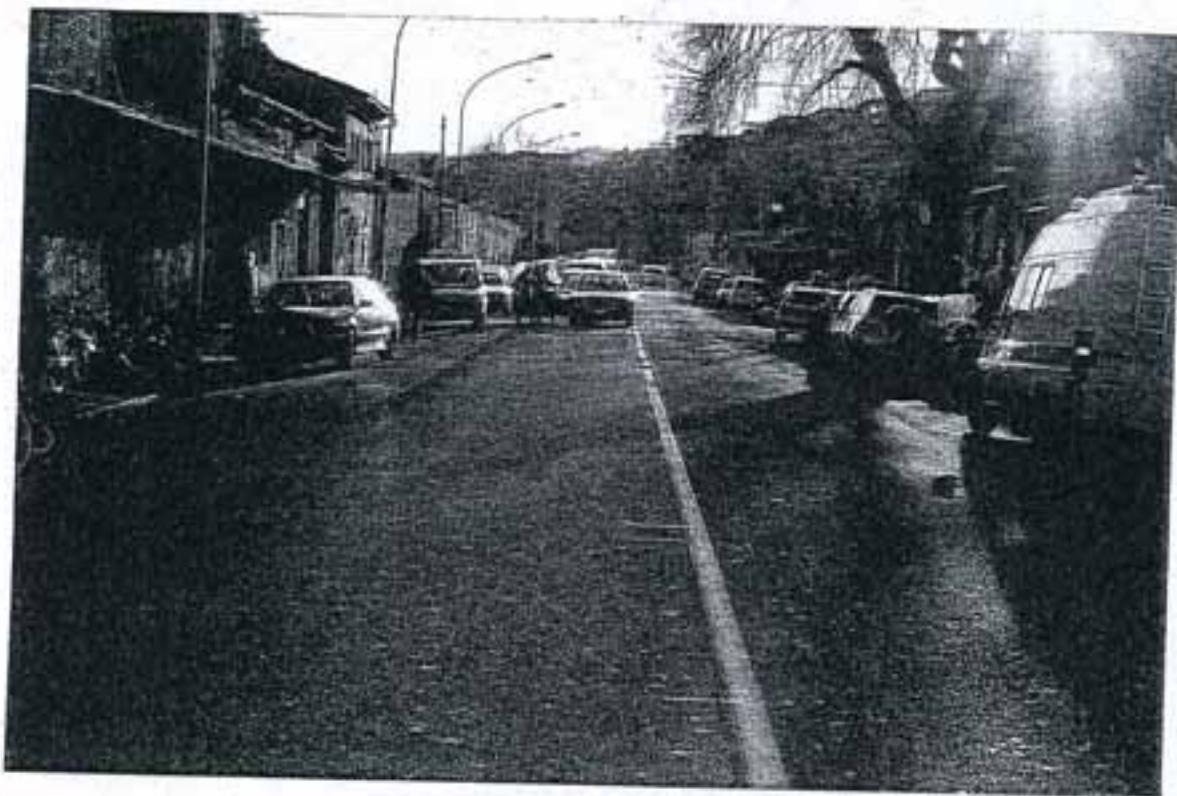
**FOTO N. 14**

Panoramica di Via Portuense vista in direzione di Viale Marconi.

Sulla sinistra del fotogramma si evidenziano ruote di bicicletta occupanti la sede stradale.

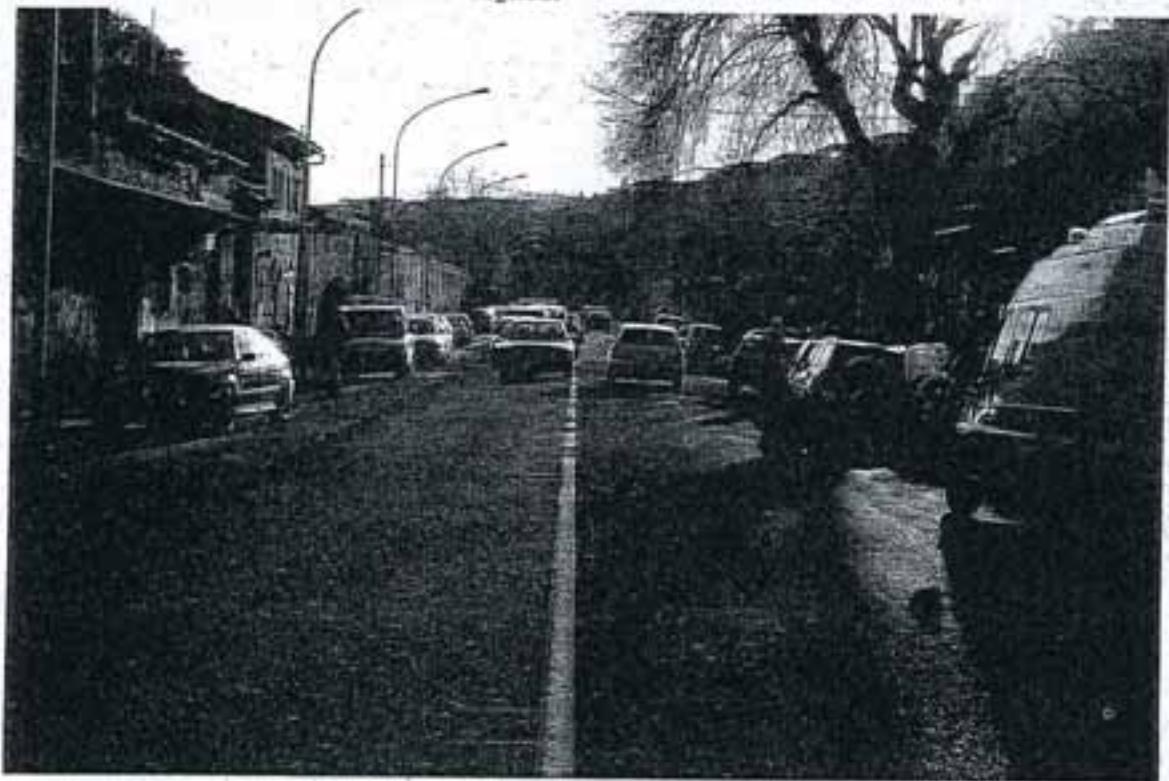
**FOTO N. 15**

Stessa fotografia panoramica della n. 14 vista in posizione di avvicinamento alla zona teatro del sinistro.

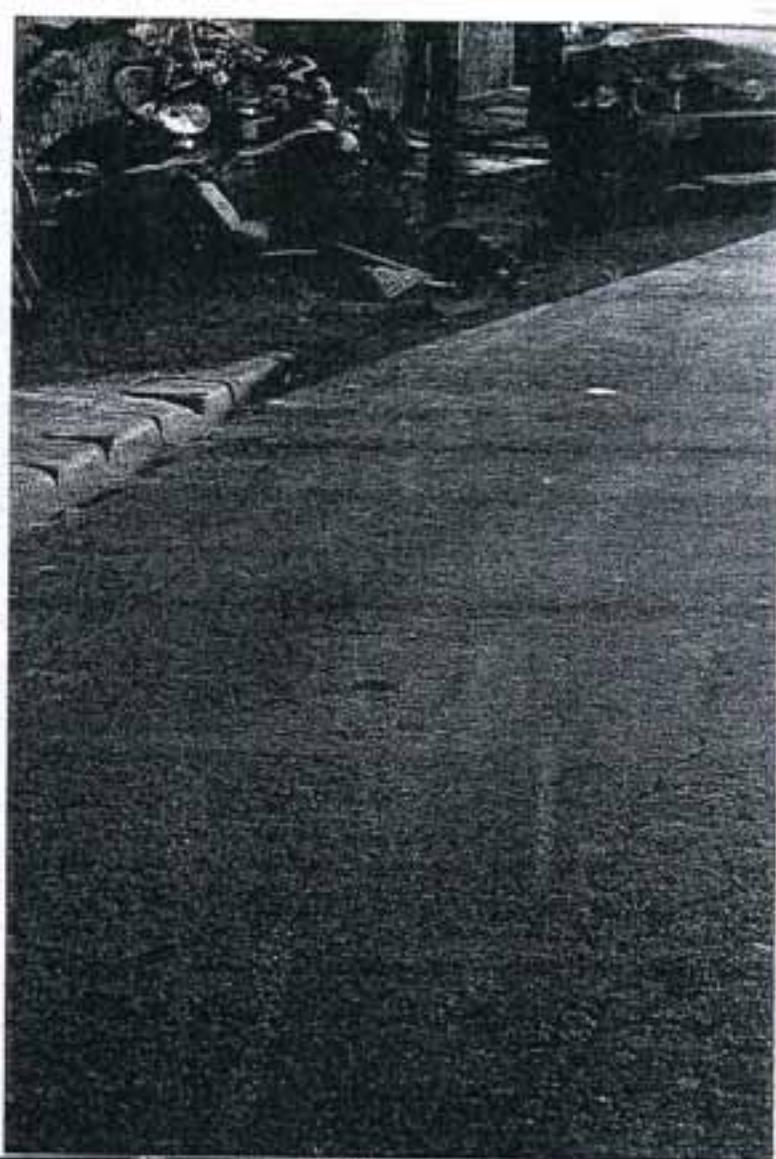
**FOTO N. 17**

Questa fotografia illustra  
La stessa abrasione gommosa  
della foto n. 16 vista dalla  
opposta direzione.

In alto a sinistra del  
fotogramma si evidenziano  
i veicoli coinvolti nella pro-  
pria posizione statica finale.

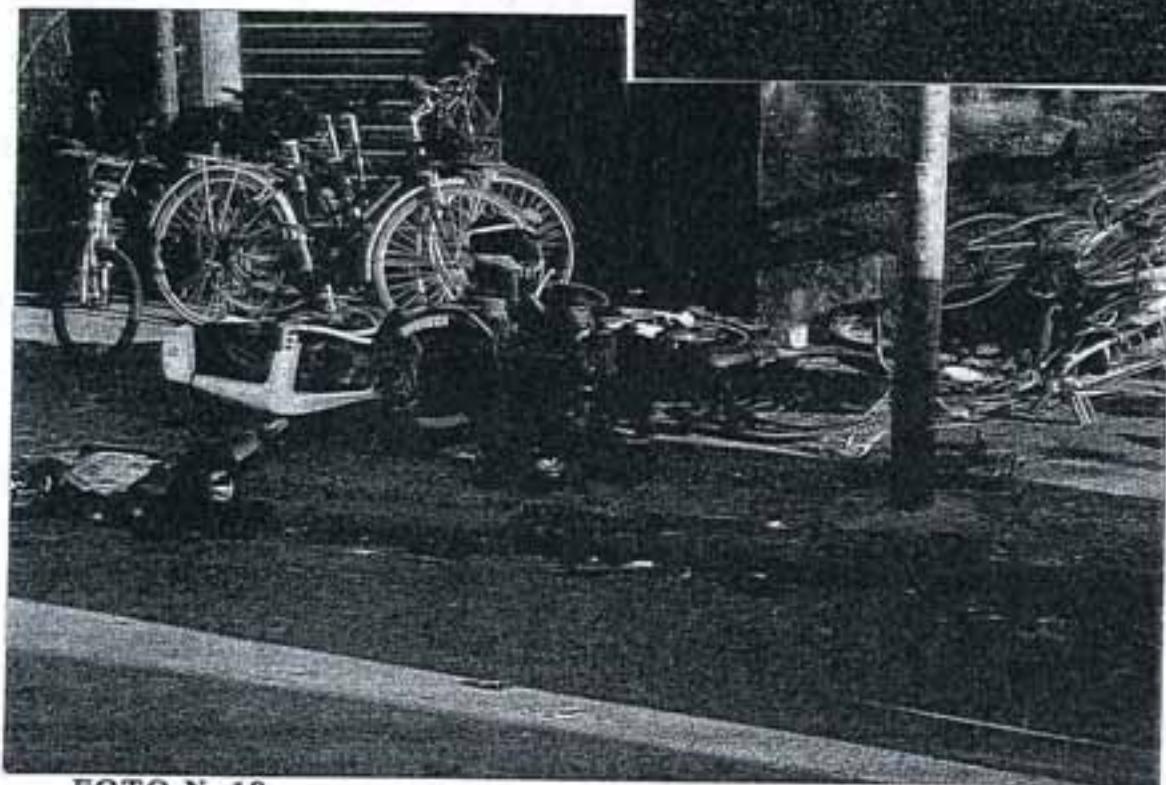
**FOTO N. 18**

Questo fotogramma illustra il motociclo Yamaha nella propria fase  
statica. Visibile il palo Acea, biciclette e frammenti vari.

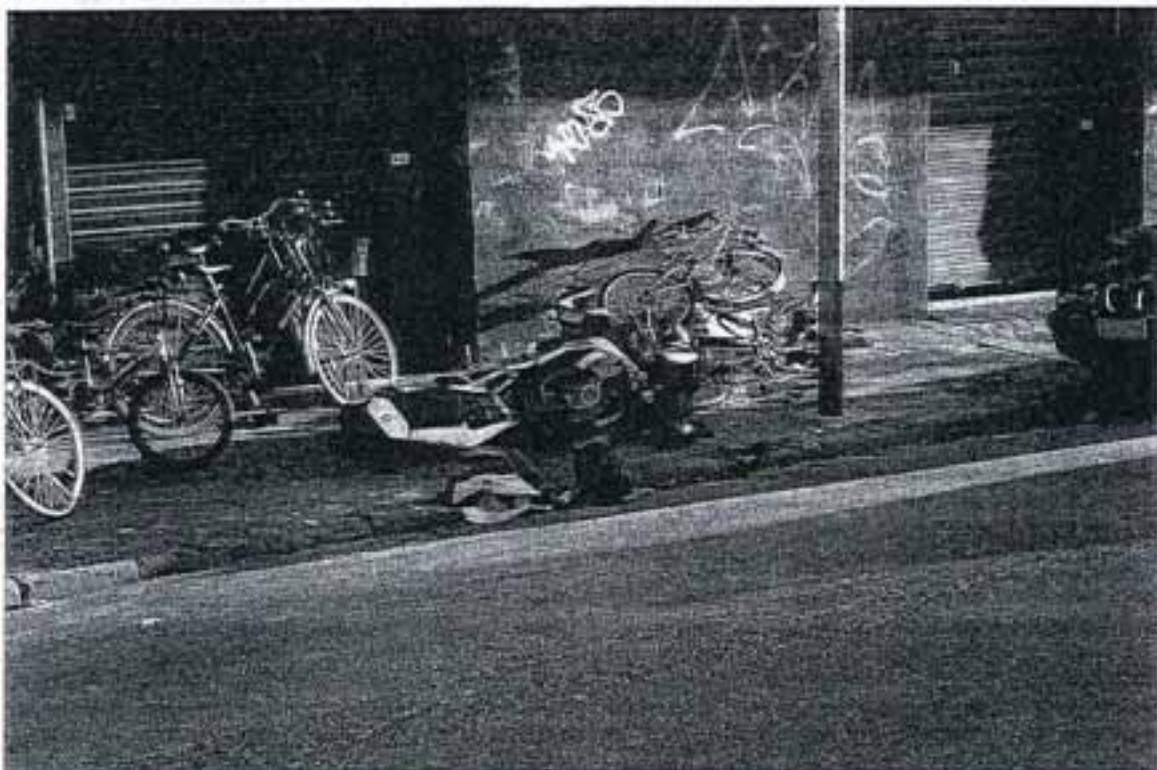
**FOTO N. 19**

Stessa fotografia della n. 18 vista da altra angolazione.

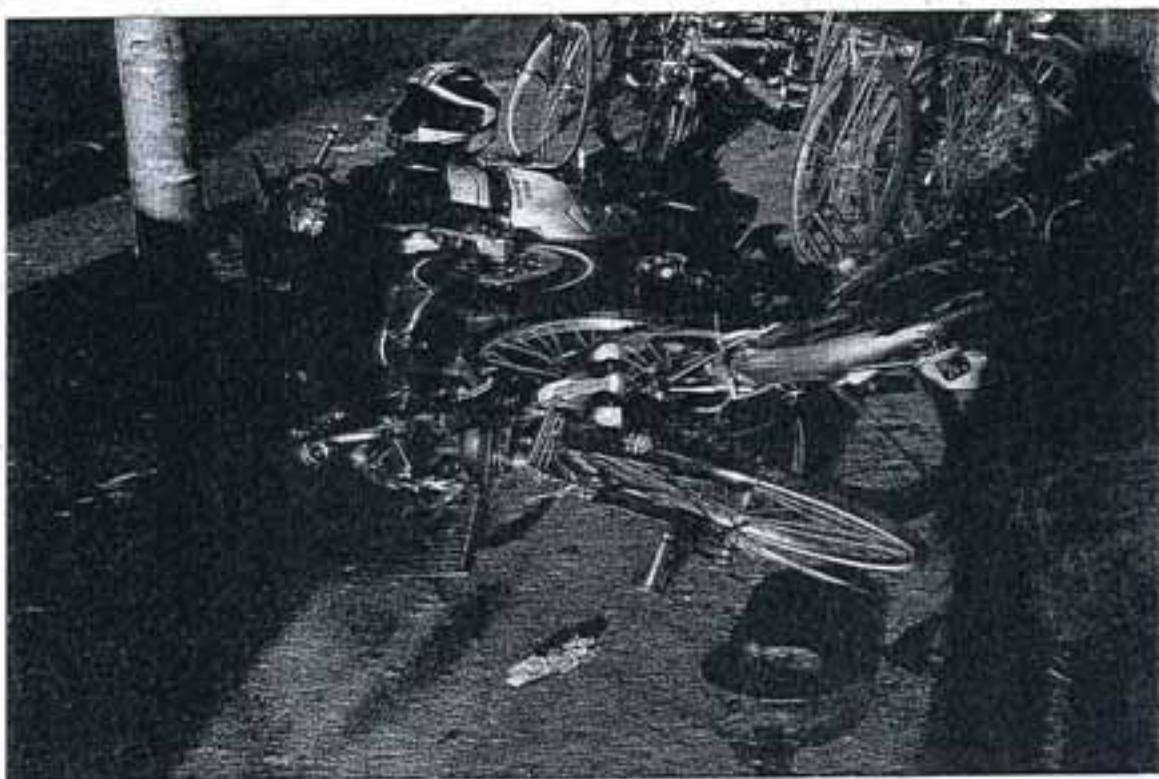
**FOTO N. 20**

Questo fotogramma visto dal marciapiede rialzato illustra alcune ruote di biciclette piegate e contorte, danni conseguenti da urto diretto.

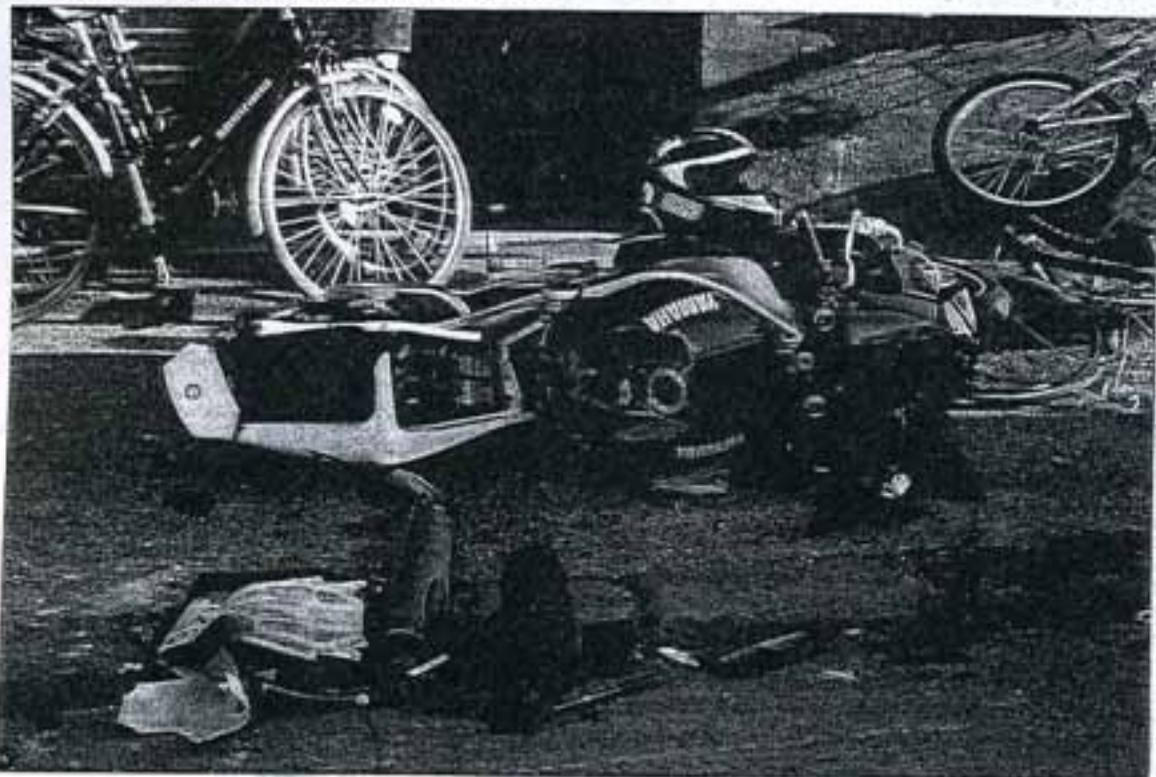
**FOTO N. 21**

Fotografia della fase statica del motociclo vista in posizione di avvicinamento illustra alcuni frammenti e pezzi dei mezzi coinvolti sulla sede stradale, dove si evidenzia (in basso) una pompa di bicicletta.

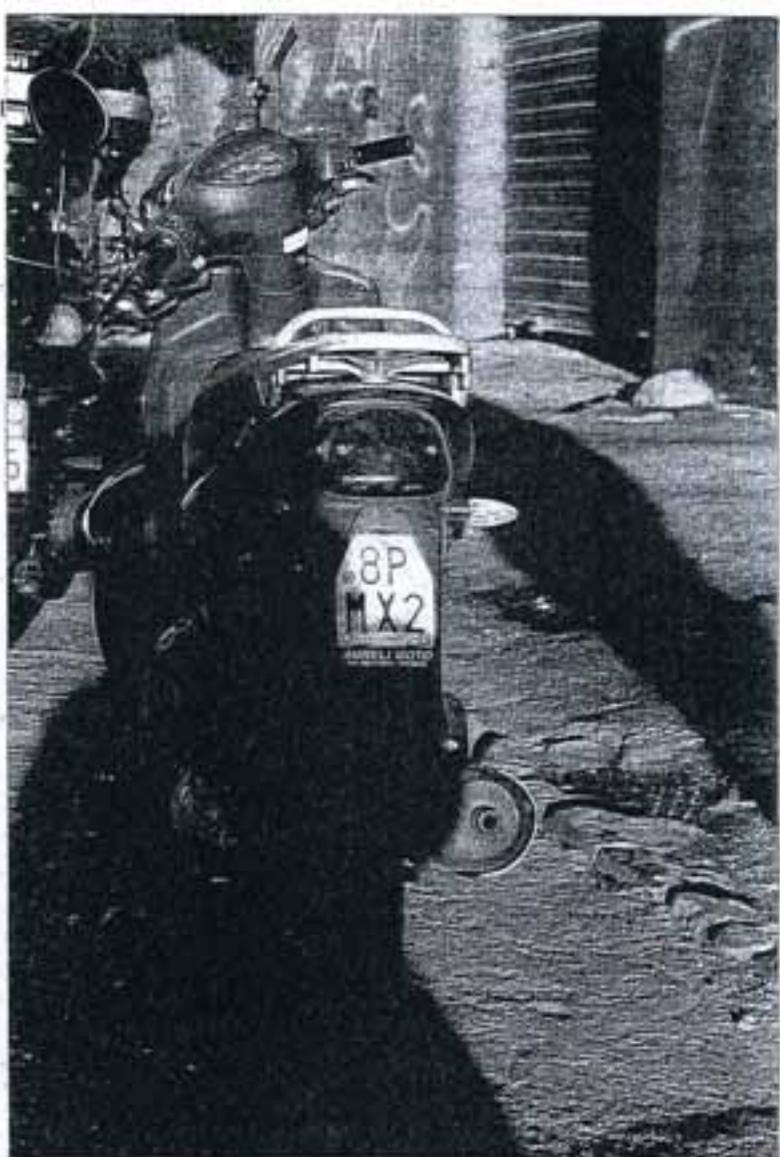
**FOTO N. 23**  
Fotografia di ciclomotore  
Honda SH50cc. Visto  
dalla parte posteriore

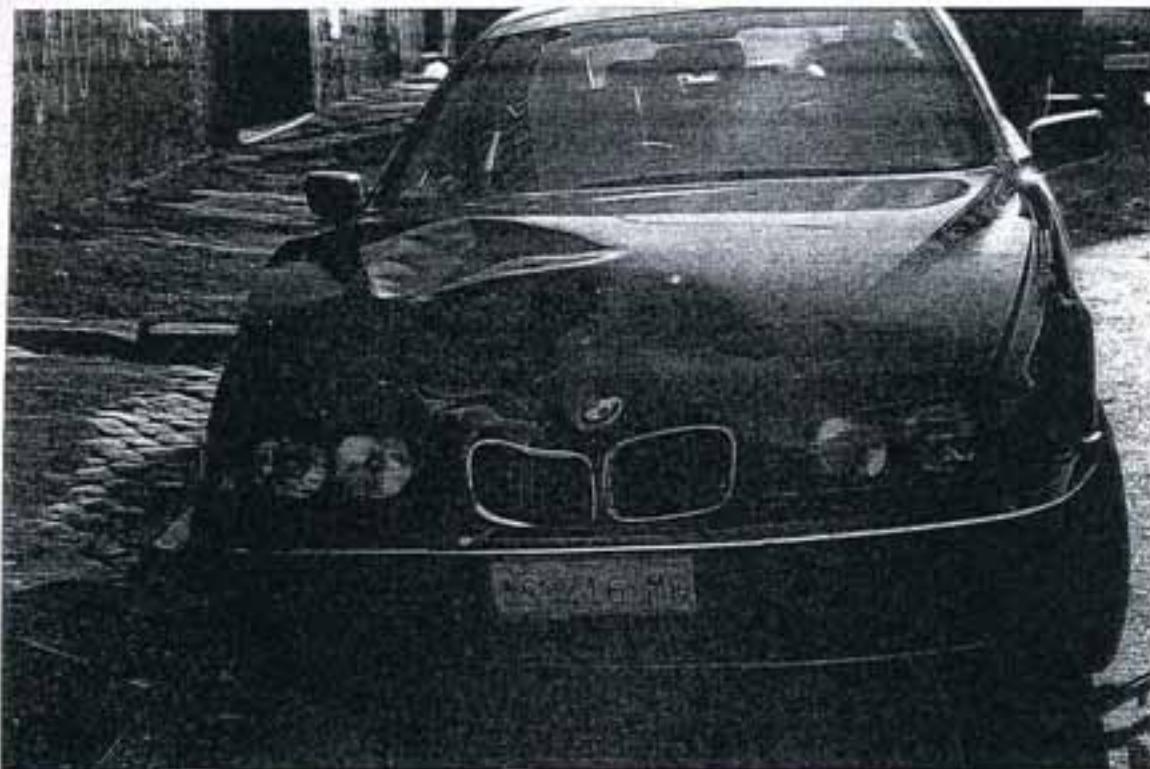
**FOTO N. 25**

Fotografia di autovettura BMW 580 targa AS 416 MG vista dalla parte anteriore, evidenzia il paraurti anteriore (parte inferiore sinistro) tagliato, probabile contatto della ruota anteriore del motociclo Yamaha, Cofano motore introflesso e schiacciato verso l'interno, orientato verso destra.

Visibile la ruota anteriore sx sterzata a sinistra.

La ruota anteriore destra sopra il bordo del marciapiede (meglio visibile dalla foto n.15).
