PROCEDIMENTO PENALE 771/06 RG NEI CONFRONTI DI LEVIS CLAUDIO

CONSULENZA TECNICA PER GENOVESE GIUSEPPE

RELAZIONE TECNICA

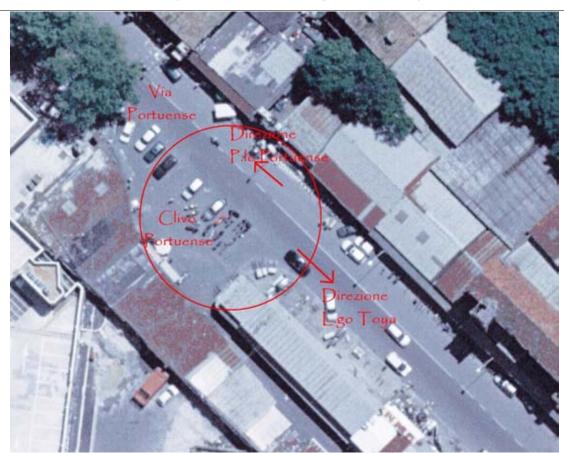
Fig. 1: ortofoto della zona comprendente Via Portuense e Clivo Portuense

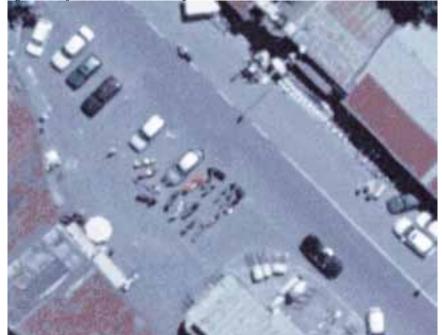
Fig. 2: ingrandimento del punto ove è avvenuto il sinistro con indicazione segnaletica orizzontale

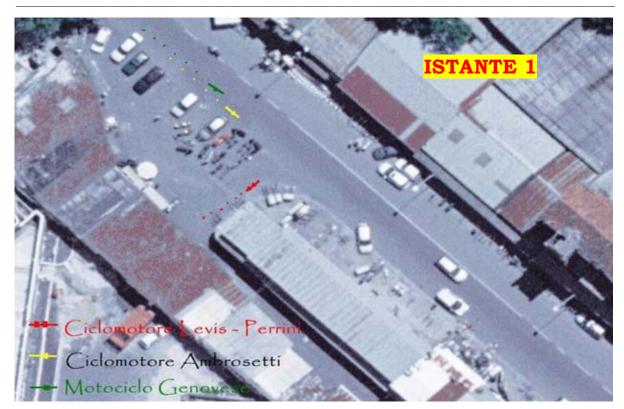
Fig. 3: Fase di avvicinamento dei tre mezzi al punto incriminato

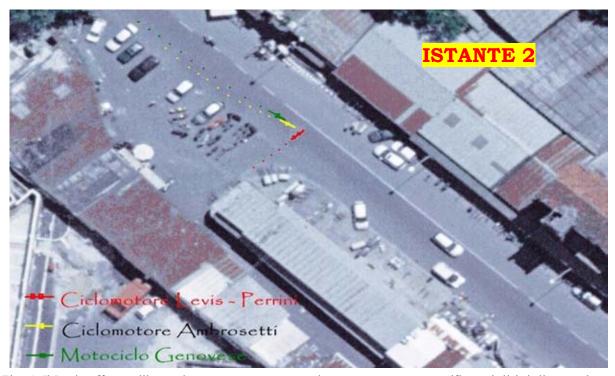
Si può quindi ragionevolmente dedurre che la manovra di svolta da Clivo Portuense verso P.le Portuense non è consentita in corrispondenza del civico n°6, ovvero ove è stata effettuata dal Levis.

Fig. 4: Il Levis effettua l'inversione ove non è consentito, senza neppure verificare i diritti di precedenza

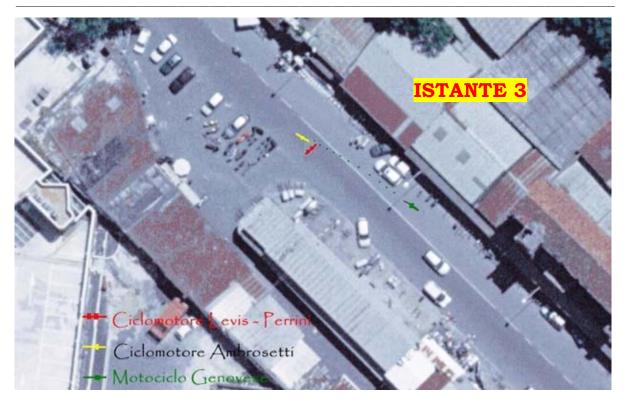
Fig. 5: il Genovese, a causa della turbativa prodotta dal Levis, perde il controllo del proprio mezzo

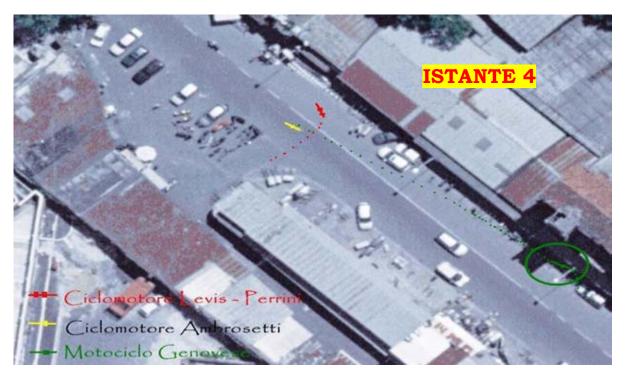
Fig. 6: il Levis, verificato che il Genovese ha terminato la sua corsa contro il palo, fugge in direzione opposta

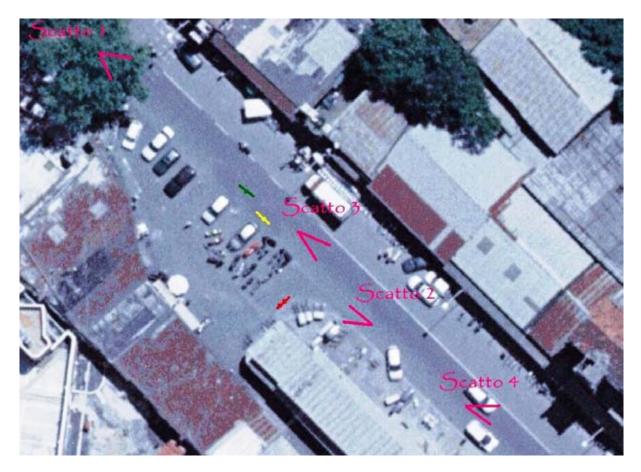
Fig. 7 :Localizzazione degli scatti fotografici

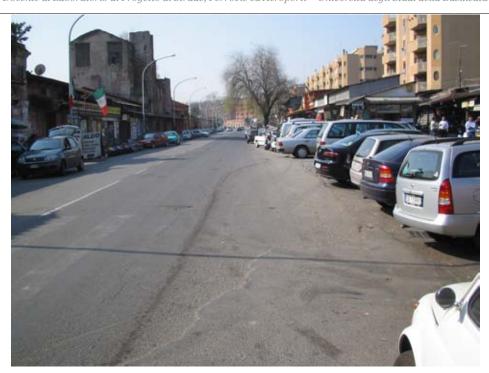
Fig. 8 : Scatto 1 – visuale dal punto di vista del Genovese e dell'Ambrosetti

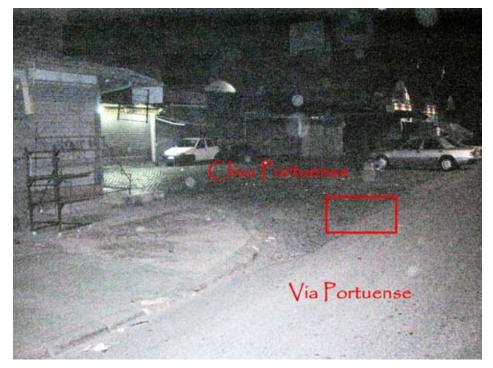
Fig. 9 : Scatto 2 – Punto ove è iniziata l'inversione del Levis (separazione tra Clivo e Via Portuense)

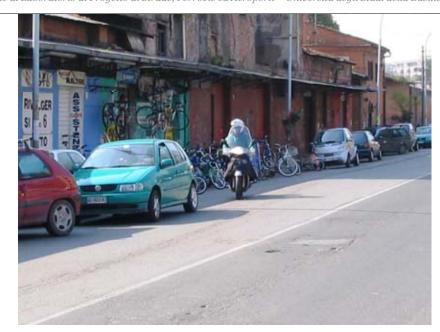
Fig. 10 : Scatto 3 – Visuale in direzione L.go Toya dal punto ove è avvenuta la turbativa del moto

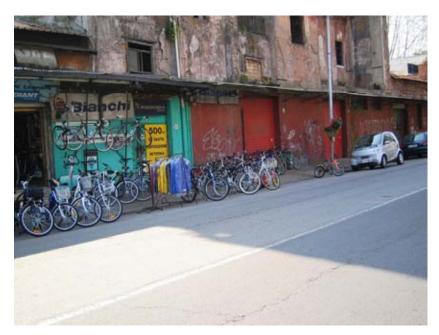
Fig. 11 : Scatto 4 – Particolare del punto ove si arrestato il moto del Genovese
