**MEMORIA TECNICA RELATIVA AL SINISTRO STRADALE  
AVVENUTO IL GIORNO 25.01.2006 ORE 14,30 CIRCA, IN ROMA VIA  
PORTUENSE IN PROSSIMITA' DEL CIVICO N. 25.**

#### **RELAZIONE TECNICA**

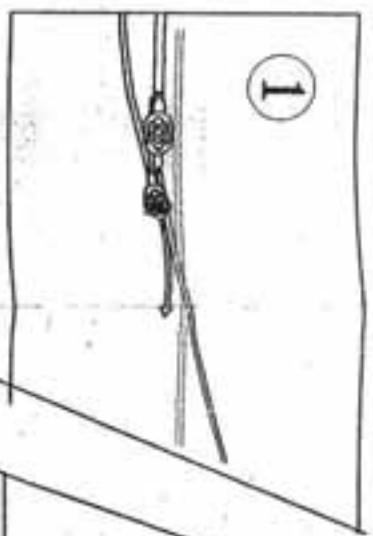
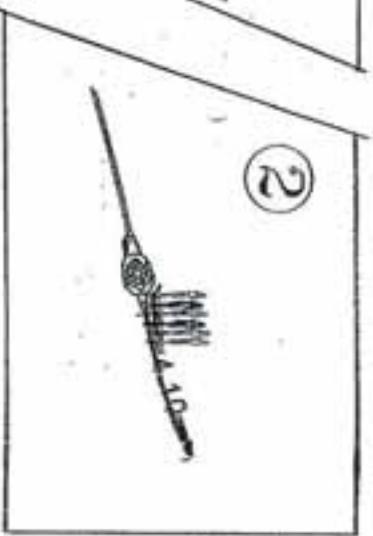
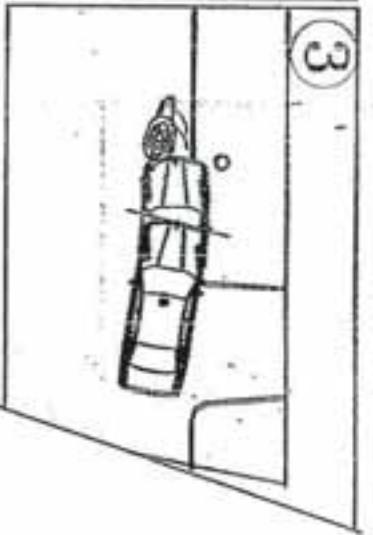
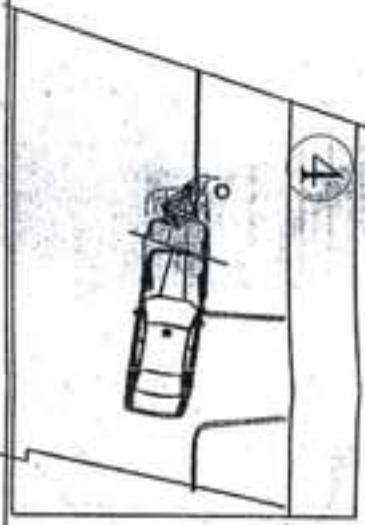
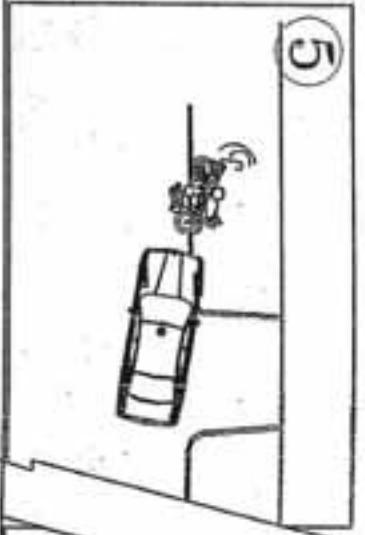
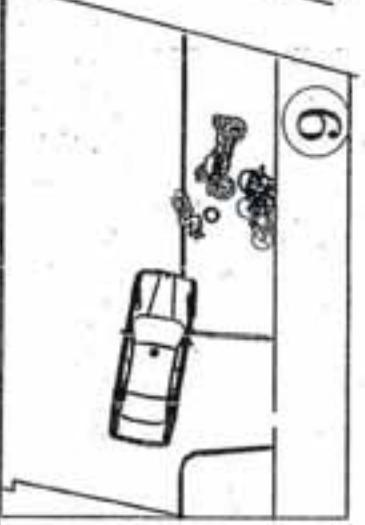
A seguito dell'urto contro la base posteriore sinistra del ciclomotore, il motociclo Yamaha deviava verso sinistra, dove andava a collidere contro alcune biciclette in mostra vendita (foto P.G. n.1, 2 e 3), occupanti parte della sede stradale, che determinavano la perdita di controllo del motomezzo.

Si deve rilevare che l'urto del motociclo contro le biciclette in mostra vendita sulla sede stradale ha impedito una possibile manovra di deviazione al conducente del motociclo Yamaha sig. Genovese, causando la perdita di controllo del mezzo e facendo deviare così il motociclo contro l'autovettura in sosta. Nella tavola grafica n. 2 "Cinematica del sinistro", fase di scarrocciamento (indicato dalle lettere Y-X) sono evidenziate due possibili traiettorie o manovre di deviazione che il conducente del motociclo avrebbe potute eseguire, impedito invece dall'ostacolo determinato nell'urto contro le biciclette.

BICICLETTE IN MOSTRA VENDITA  
SULLA SEDE STRADALE (Vedi foto)
